Laborbrandversuche Fahrnau

"Brandschutz in Verkehrstunnelanlagen "

S c h l u ß b e r i c h t

Brandversuche an Tunnel-Auskleidungssystemen

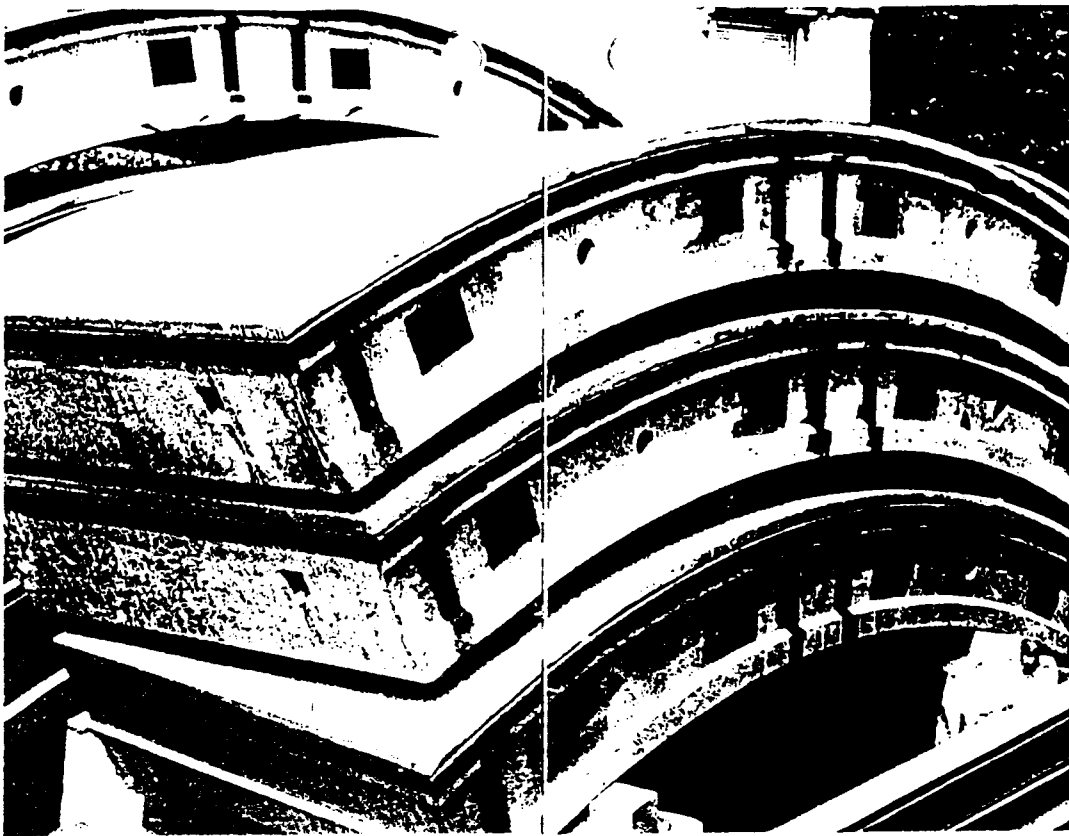
Bild 5.1: Stahlbeton-Tübbinge
Nut- und Federverbindungen,
Bolzenverbindungen
